C		11.2016		Informacje	
Rewizja		Data		mgr inż. Damian Firlej	
miejsc.		Projektował		Inwestor:	
Szczecin		Sprawdzający		Towarzystwo Budownictwa Społecznego Spółka z o.o. w Wałczu ul. Budowlanych 9/2 78-600 Wałcz	
skala		Wydruk		Rys. nr	
1:50		A3		TBSW/CHE/CWU/3	
adres:			temat:		Rys. nr
Chelmińska 3 Wałcz			Rzut - Instalacja c.w.u. piętro		TBSW/CHE/CWU/3

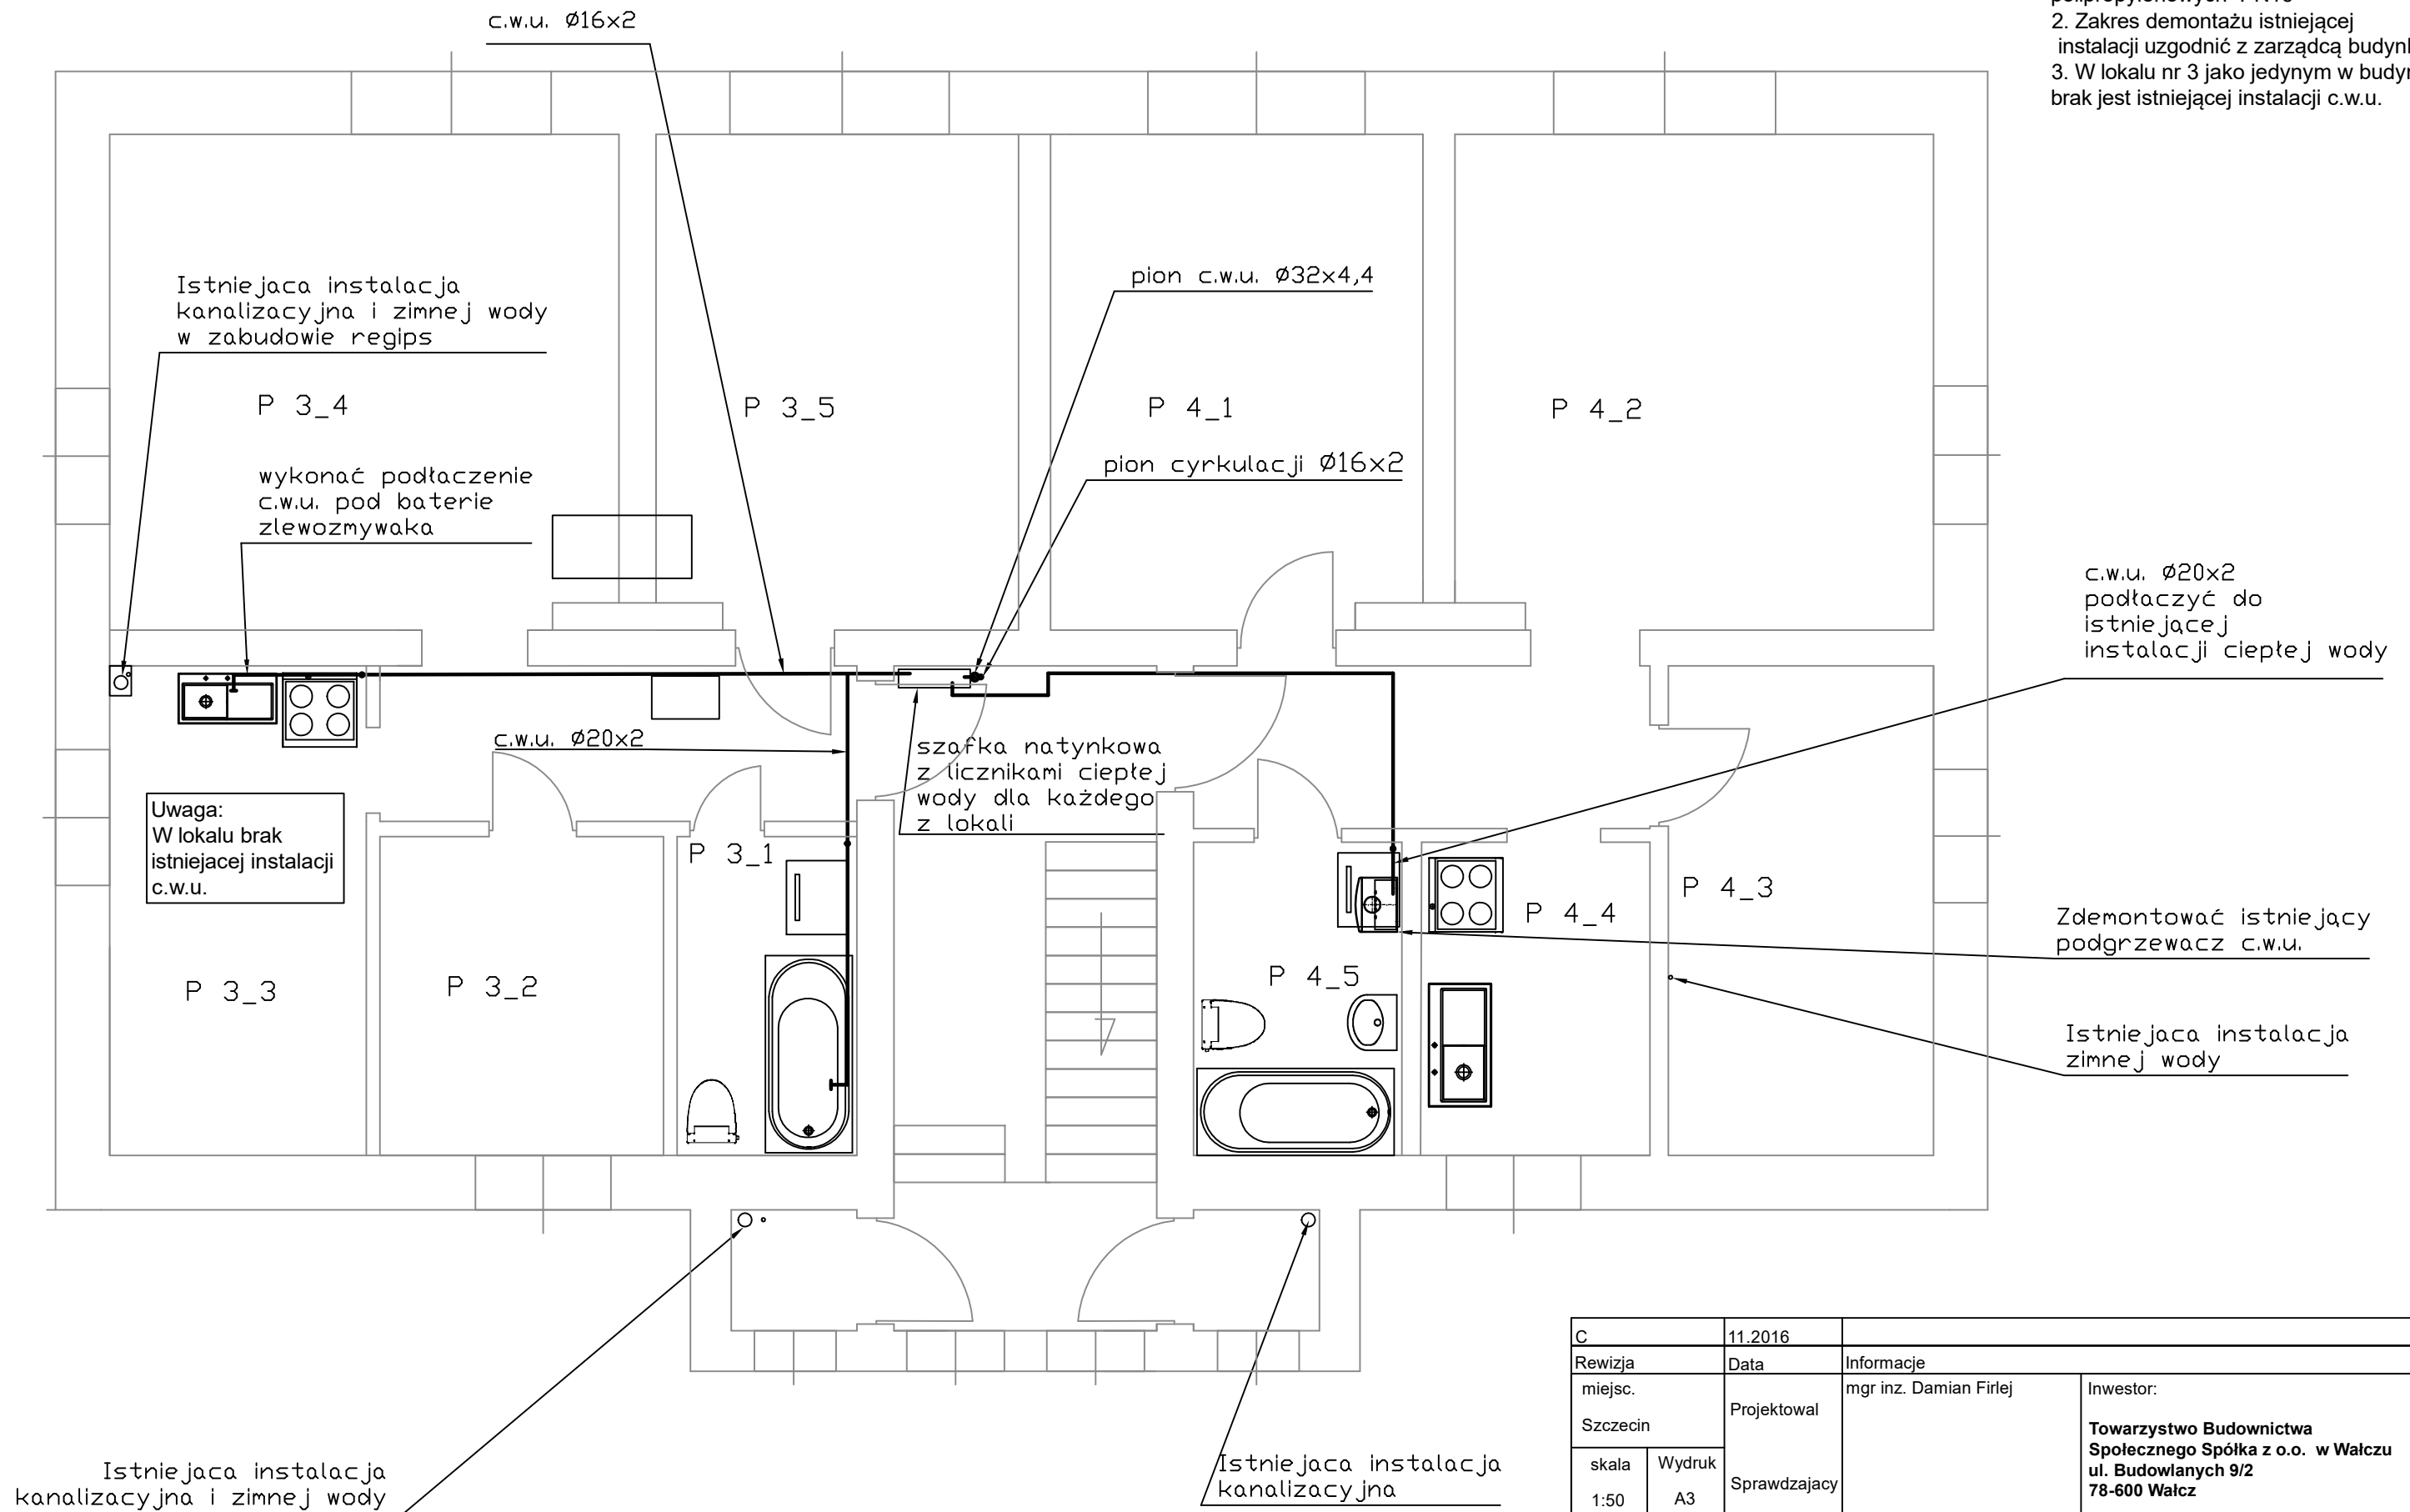
- Notatki:
1. Pion instalacji c.o. z rur polipropylenowych PN16
 2. Zakres demontażu istniejącej instalacji uzgodnić z zarządcą budynku
 3. W lokalu nr 3 jako jedynym w budynku brak jest istniejącej instalacji c.w.u.
